Termite Journal

イエシロアリ飼育営巣とAE検出器を用いた ホウ酸塩製剤の防蟻効力確認試験報告

廣瀬産業株式会社 廣瀬 博宣

鹿児島県でのアメリカカンザイシロアリ駆除報告

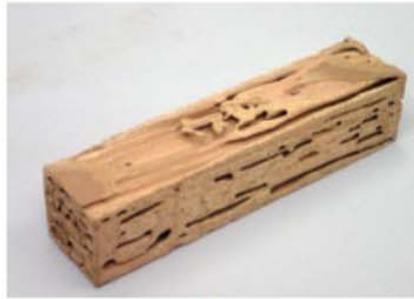
写真6 7日目ホウ酸塩処理材食害状況

7日目、ホウ酸塩処理材は蟻土で覆われた。ピレスロイド処理材への蟻土構築は僅かであった（写真5）。ホウ酸塩処理材のAE発生数は4,411で、ピレスロイド処理材のAE発生は無かった。ホウ酸塩処理材がイエシロアリにより激しく加害されていることを確認した。AE計測後、試験材を取り出し、蟻道を除去し被害状況を確認した。ホウ酸塩処理材は著しく加害されており、7日間の食害率は重量比45%であった（写真6）。ピレスロイド処理材は試験期間中AE発生が無く、無被害であった（写真7）。試験木材の食害率を表1に、試験期間中のAE発生数を表2に示す。

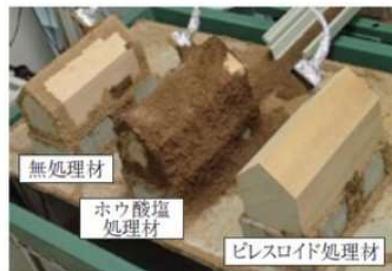
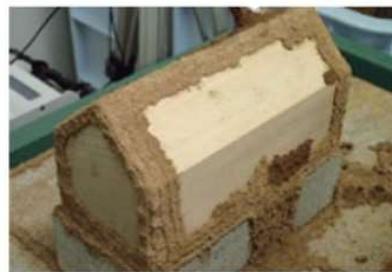
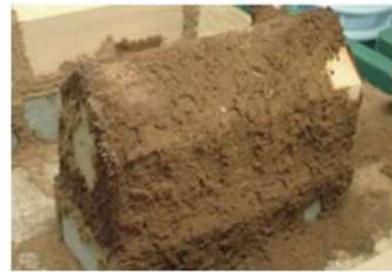
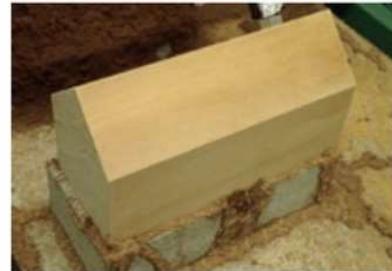
17日目、ホウ酸塩処理材は蟻土で殆ど覆われた。無処理材は半分が蟻土で覆われた。ピレスロイド処理材は蟻道が僅か構築されただけであった（写真10-13）。

写真10 17日目経過状況

写真11 17日目無処理材

写真12 17日目ホウ酸塩処理材

写真13 17日目ピレスロイド処理材

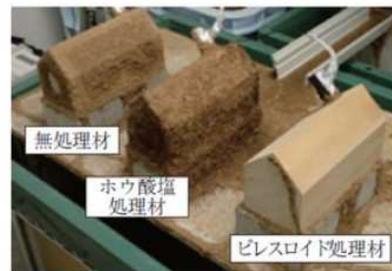
写真14 27日目経過状況

27日目、無処理材も蟻土で殆ど覆われた。ピレスロイド処理材は蟻道が僅か構築されただけであった（写真14）。

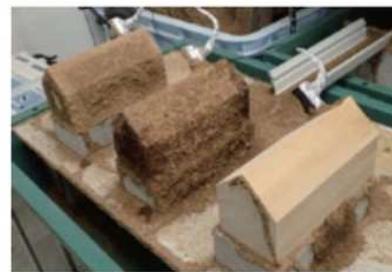
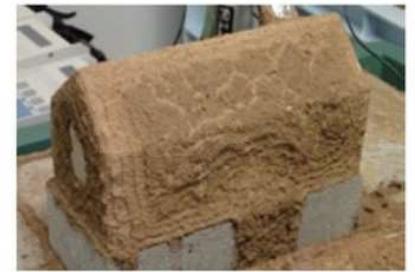
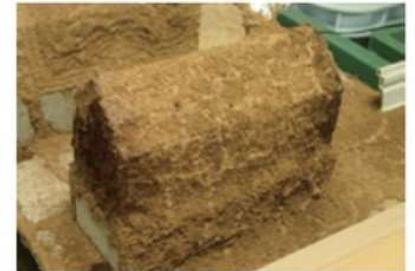
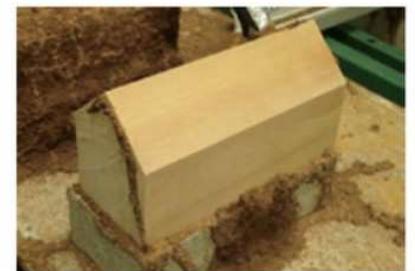
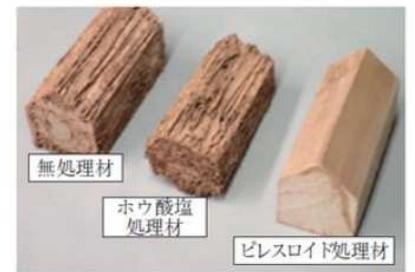
34日目、設置木材を取り出し、蟻土を除去し、各木材の加害状況を確認した。ホウ酸塩処理材は著しく加害されており、無処理材より加害が多かった。ピレスロイド処理材は極僅かだけ加害されていた（写真15-19）。

写真15 34日目経過状況

写真16 34日目無処理材

写真17 34日目ホウ酸塩処理材

写真18 34日目ピレスロイド処理材

写真19 34日目三種試験木材の被害状況

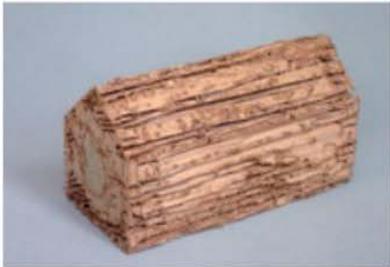
写真20 34日目無処理材の被害状況

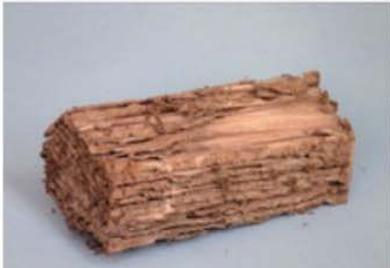
写真21 34日目ホウ酸塩処理材の被害状況

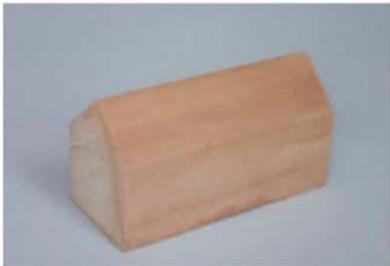
写真22 34日目ピレスロイド処理材微被害

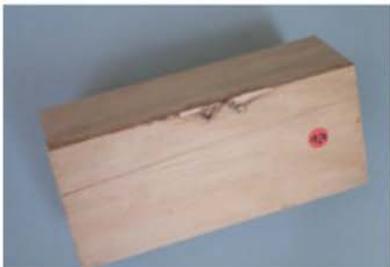
写真23 34日目ピレスロイド処理材底部被害

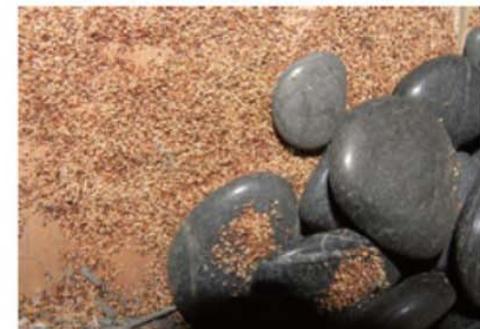
被害状況：建物床面を調査し、アメリカカンザイシロアリ虫糞の落下4箇所を確認 (写真3)。入口の靴箱、スノコの被害も確認。靴箱を除去した際、底板裏側に生息しているアメリカカンザイシロアリの職蟻を確認 (写真4)。

写真3 建物Bの床に落下した虫糞
